御嶽山現地確認登山に係る報告書

御嶽山火山防災協議会

王滝村では、木曽町、王滝村、長野県で作成した「御嶽山防災力強化計画」に沿って王滝口登山道(王滝頂上～剣ヶ峰、黒沢十字路)の規制緩和に向けた安全対策を実施してきました。この安全対策の整備状況について、別添チェックリストを用いて目視等により現地確認を行いましたので報告します。

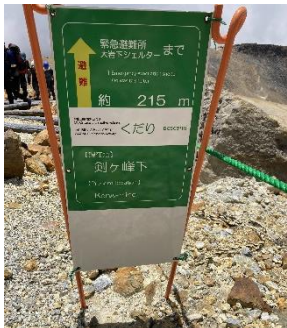
(8) 直登ルート終点における標識の設置状況

項目	確認結果
仕様	アクリル製、縦65cm、横30cm
整備状況	<div style="display: flex; justify-content: space-around;"> <div style="text-align: center;"> <p>【くだり】</p>

</div> <div style="text-align: center;"> <p>【のぼり】</p> <p>なし</p> </div> </div>

No	区域	評価対象	評価点	コメント
8	まごころの塔～ 直登ルート終点	直登ルート終点における標識の設置状況	3点・・・13 機関 2点・・・ 1 機関 1点・・・ 0 機関	登りからも見えるようにするとなお良い(長野県危機管理防災課) わかりやすい(高山警察署)
9		直登ルート終点における防災無線の音声状況	3点・・・14 機関 2点・・・ 0 機関 1点・・・ 0 機関	風があるときに音声が明確に聞こえるか。テスト時はほぼ無風だった。(高山警察署)
10		登山道(ロープ含む)の整備状況	3点・・・13 機関 2点・・・ 1 機関 1点・・・ 0 機関	ルートの案内の他、立入規制(ルート外)の案内標識があった方が良い(木曾警察署) わかりやすい(高山警察署)
11	黒沢十字路入口付近	黒沢十字路入口付近における標識の設置状況	3点・・・14 機関 2点・・・ 0 機関 1点・・・ 0 機関	設置場所はもう少し黒沢十字路側が望ましい(飛騨県事務所) わかりやすい(高山警察署)
12	黒沢十字路～まごころの塔	二ノ池トラバースの黒沢十字路側にある沢における防災無線の音声状況	3点・・・14 機関 2点・・・ 0 機関 1点・・・ 0 機関	王滝側の音量をもう少し大きくされた方がよいのではないか(長野県危機管理防災課) 王滝側の音量が小さかった。木曾町側は OK でした。(長野地方气象台) 王滝村の音声がやや聞こえづらい。(飛騨県事務所) 王滝村の音声は聞こえにくい。木曾町の音声はよく聞こえる。(高山警察署)

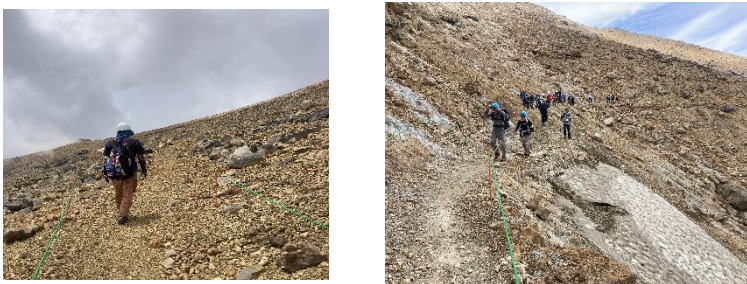
(15) 黒沢十字路～まごころの塔における登山道(ロープ含む)の整備状況

項目	確認結果
整備状況	<p>【黒沢十字路側登山道】 【まごころの塔側登山道】</p>

※登山道の道幅 1.8m程、両側にロープあり

※登山道の一部に2m程のシャーベット状(溶けた雪が土と混じりあったような状態)のところあり

No	区域	評価対象	評価点	コメント
15	黒沢十字路～まごころの塔	登山道(ロープ含む)の整備状況	3点・・・13 機関 2点・・・ 1 機関 1点・・・ 0 機関	ルートの案内の他、立入規制(ルート外)の案内標識があった方がよい(木曾警察署) わかりやすい。歩くに十分整備されている。(高山警察署)
16	王滝頂上避難施設・避難舎	保有設備・資器材・装備品(P4参照)の整備状況	3点・・・14 機関 2点・・・ 0 機関 1点・・・ 0 機関	
17		防災行政無線(移動系)による王滝村役場及び長野県立御嶽山ビジターセンターとの通信状況	3点・・・14 機関 2点・・・ 0 機関 1点・・・ 0 機関	良好(飛騨県事務所) 感度良好(高山警察署)
18		防災行政無線屋外子局の設置状況	3点・・・14 機関 2点・・・ 0 機関 1点・・・ 0 機関	
19		王滝頂上退避舎のアラミド補強の状況	3点・・・14 機関 2点・・・ 0 機関 1点・・・ 0 機関

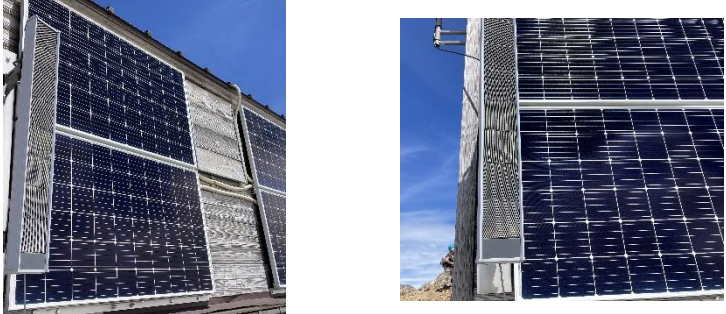
(18) 王滝頂上避難施設・避難舎における防災行政無線屋外子局の設置状況

項目	確認結果
整備状況

※スピーカーは田ノ原の方向に向いている
